Transportation Safety Board
of Canada

A V I A T I O N

Numéro 28 – Mars 2005

SUR LA SÉCURITÉ DES TRANSPORTS

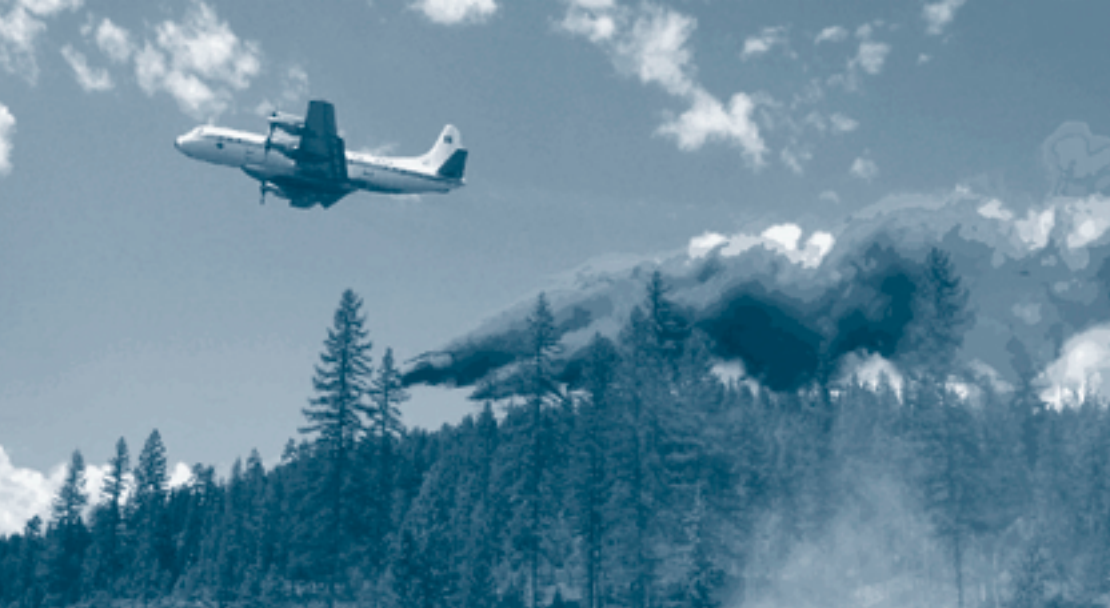
L'avion-citerne 86 largue du produit ignifuge sur un incendie à 12 h 20, heure normale des Rocheuses.

Une recherche documentée montre que, de jour, en région montagneuse, en particulier à midi alors que l'ombre se fait rare, il y a un manque de définition visuelle efficace et il est particulièrement difficile pour les pilotes d'évaluer la pente, la proximité et la vitesse d'approche. Dans de telles conditions, il est fort probable qu'il y ait illusion visuelle et perception erronée de la profondeur.

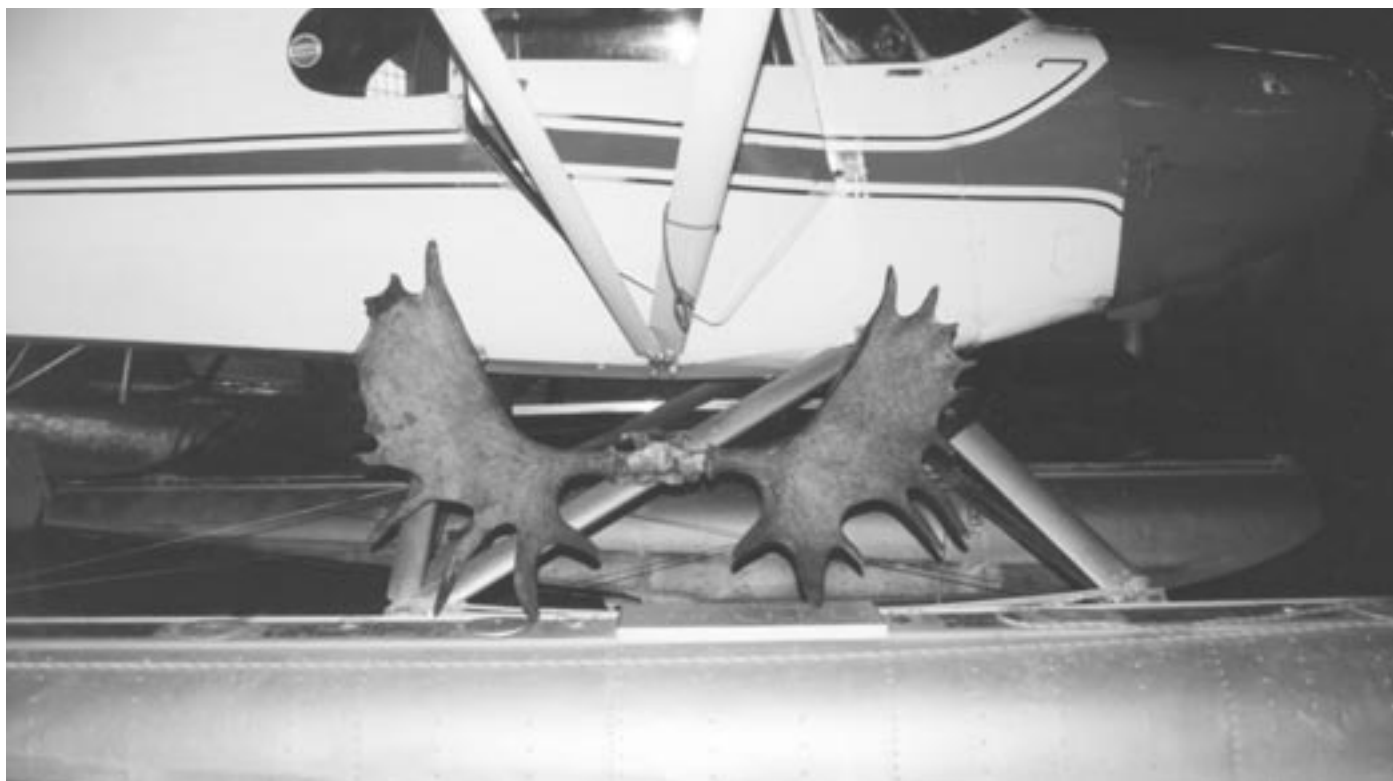
Les charges extérieures produisent de la traînée parasite qui diminue les performances de l'avion. Les bois d'animaux ne sont pas profilés et ils peuvent, compte tenu de leur taille, créer une traînée inhabituellement élevée. On est entré en contact avec plusieurs pilotes de Piper PA-18 d'expérience pour déterminer la dégradation des performances causée par l'emport de bois d'animaux en charges extérieures. Les commentaires variaient grandement, certains pilotes indiquant peu de dégradation dans les performances générales, tandis que d'autres faisaient part d'une dégradation importante. Un pilote très expérimenté a déclaré que les bois d'orignaux doivent être fixés empaumure vers le bas, les extrémités reposant sur

Bois d'orignal fixés au flotteur droit

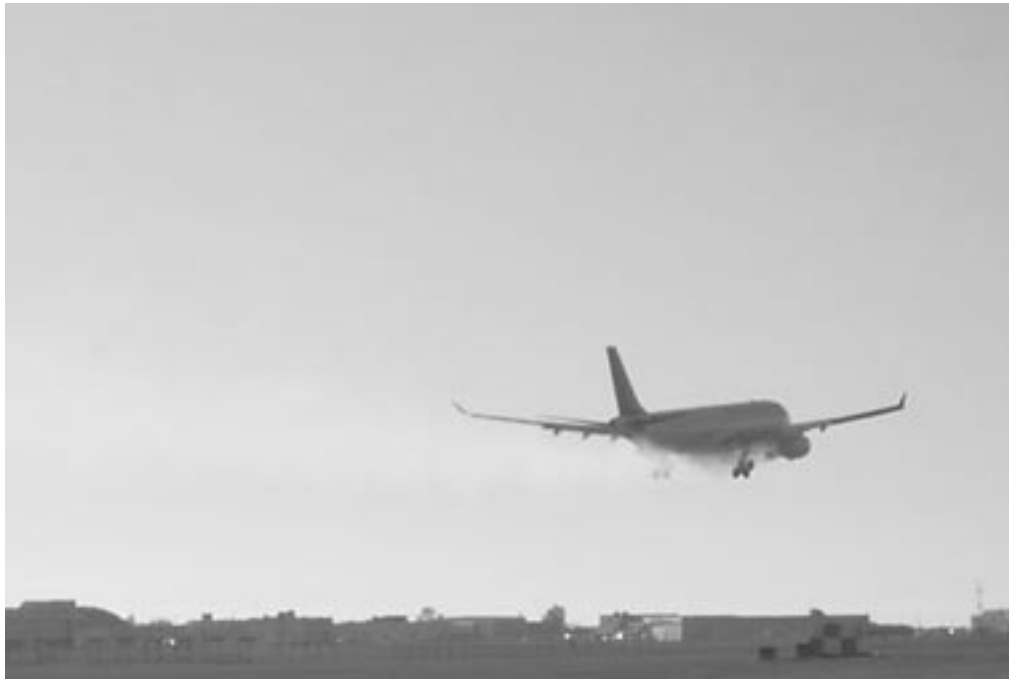
La présence de la traînée de condensation a été portée à l'attention de l'équipage, qui a alors pris les mesures qui s'imposaient. S'ils n'avaient pas été avertis, les pilotes ne se seraient peut-être pas aperçus tout de suite de la perte de carburant, puisque l'équipement de bord ne faisait état d'aucun problème de carburant. Air Canada n'avait pas incorporé le bulletin de service A330-28-3080 d'Airbus qui avertit les pilotes d'une éventuelle fuite de carburant dès qu'il y a perte de 3500 kg de carburant. La mise en œuvre de ce bulletin de service aurait réduit les risques de panne sèche, d'arrêt des réacteurs et d'incendie. Dans le cas présent, une perte de 3500 kg de carburant s'est produite en moins de cinq minutes après le départ.

Traînée de condensation derrière l'aéronef

Le 3 mars 2004, le BST a envoyé à Transports Canada un avis de sécurité (A030025-1) indiquant que le ministère devrait songer à revoir les pratiques d'entretien et les procédures entourant les procédures de point fixe servant dans le cadre de travaux de maintenance aéronautique. De façon plus précise, l'avis ciblait les pratiques et procédures à la suite de travaux de maintenance sur les circuits de carburant et de lubrification, afin de s'assurer que des fuites éventuelles pourront être détectées. Dans les circuits soumis à de très importants changements de pression et de débit entre le régime de ralenti et la puissance de décollage, l'application de la puissance de décollage devrait être exigée pour assurer l'intégrité du circuit.

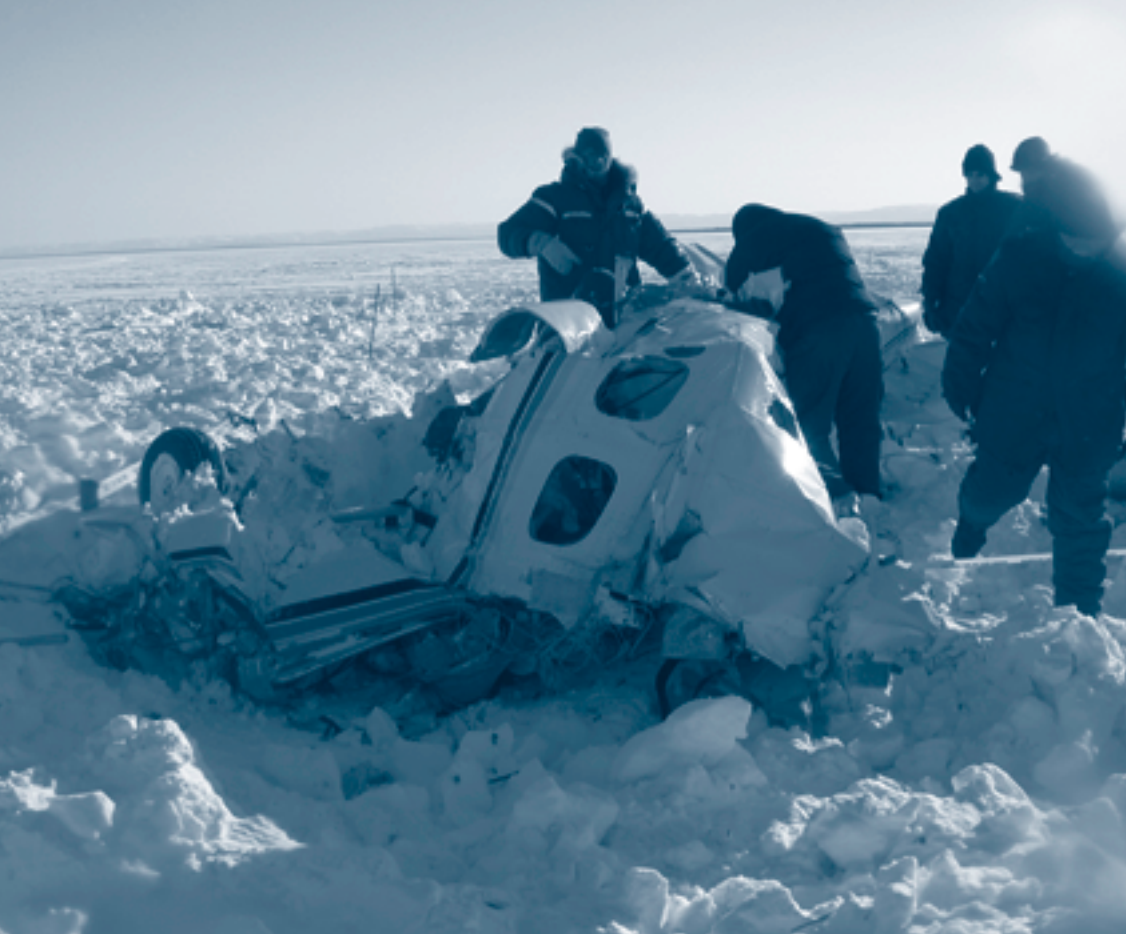
L'avion a heurté la surface glacée du passage Hamilton (Terre-Neuve-et-Labrador).

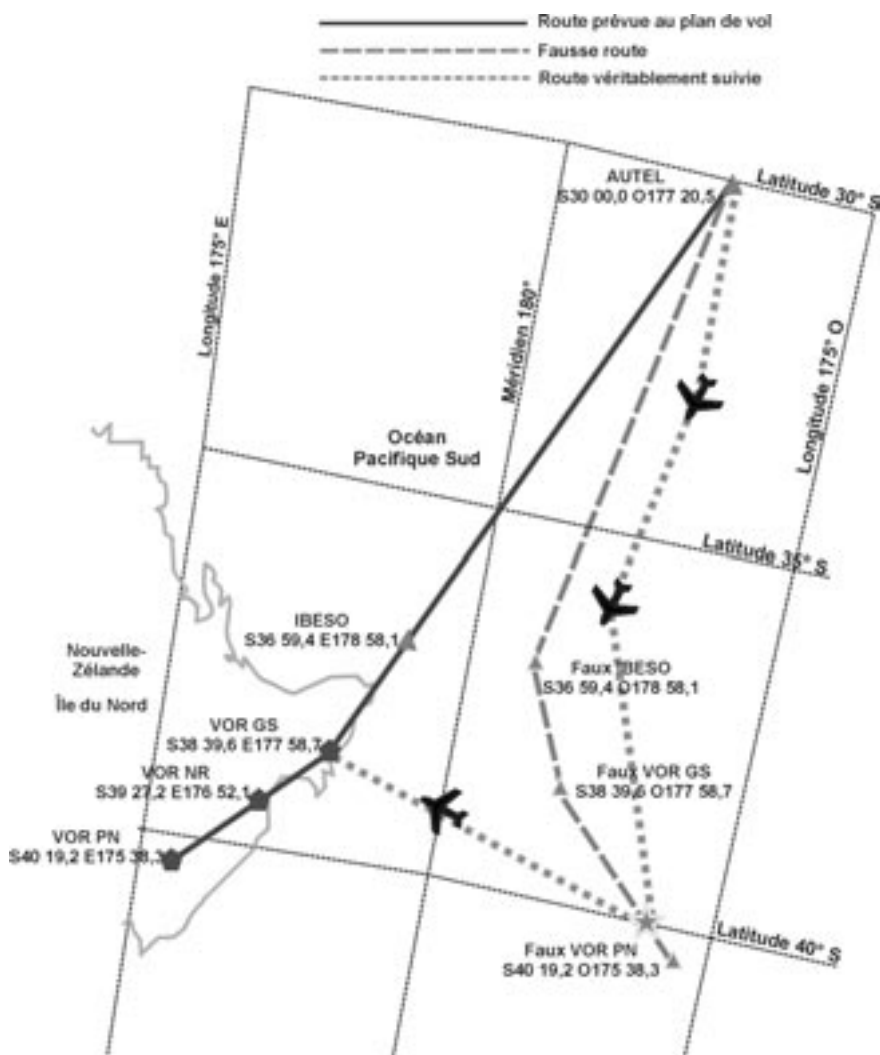
Route prévue au plan de vol et route véritablement suivie

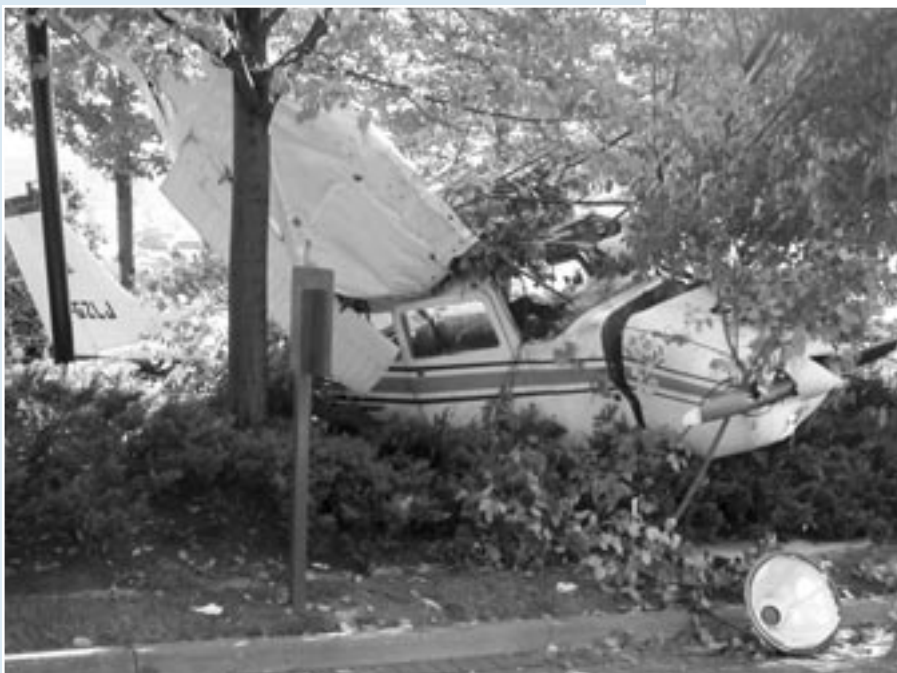
Le pilote a vu juste en soupçonnant que le givrage du carburateur était la cause des ennuis de moteur et il a mis en marche le réchauffage carburateur. Il ne lui a tout simplement pas donné assez de temps pour fonctionner. — Rapport n° A03O0285

L'avion se trouvait au-dessus d'une zone densément peuplée, et le seul endroit dégagé convenable était entouré d'arbres et de bâtiments.

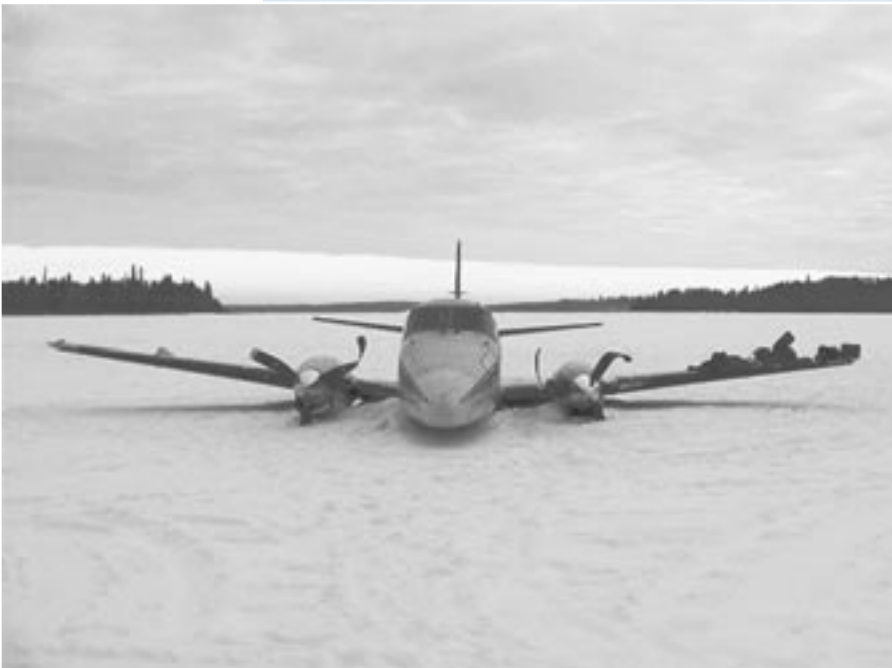
Le pilote aux commandes s'est mis à tirer sur le manche. Lorsque le copilote a aperçu la surface gelée du lac qui approchait rapidement (visible puisqu'un phare d'atterrissage était encore allumé), il s'est également mis à tirer sur le manche. Cependant, leurs efforts conjoints n'ont pu empêcher l'avion de percuter la surface gelée du lac. L'avion a percuté la glace, les ailes à l'horizontale, train rentré, avant de rebondir dans les airs, et il s'est finalement immobilisé à environ 1,5 mille marin de l'extrémité de départ de la piste 27. Les deux pilotes et les trois passagers n'ont pas été blessés.

Le Beech 99 après qu'il a percuté la surface gelée du lac

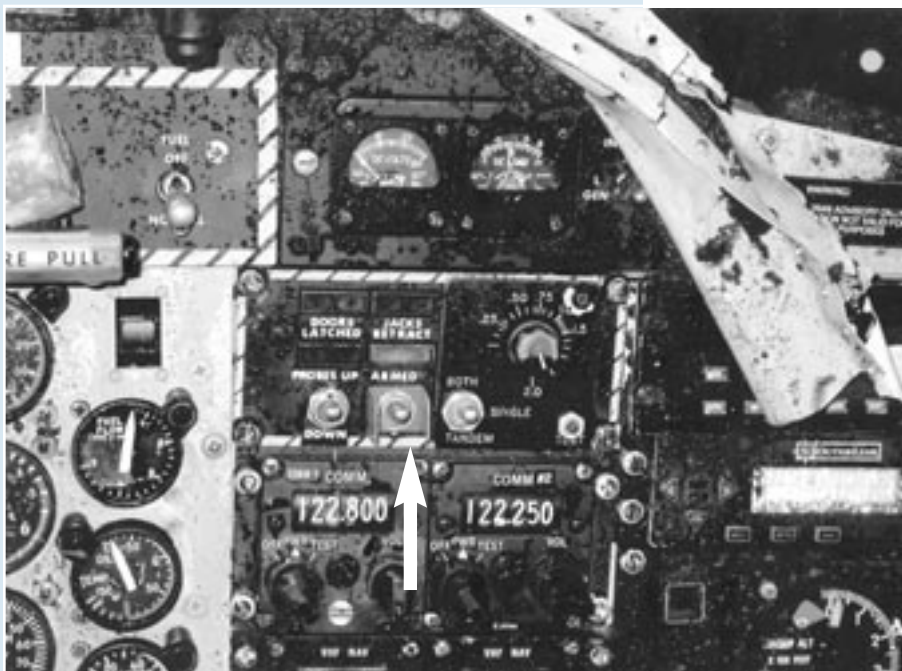
Voyants d'indication du système et interrupteur d'armement des trappes de largage (flèche blanche) en position « ON »

Au cours de l'approche, la liste de vérifications des opérations essentielles n'a pas été passée en revue comme l'exigent les procédures d'utilisation normalisées, et l'interrupteur d'armement des trappes de largage a été laissé en position « ON ». Après l'opération d'écopage, le pilote a voulu commander la rentrée des écopés en appuyant sur le bouton-poussoir des écopés, mais il a plutôt appuyé par mégarde sur le bouton-poussoir des trappes de largage qui se trouvait à proximité. Puisque le système était demeuré armé depuis le dernier largage, les trappes se sont ouvertes dans l'eau. La traînée occasionnée par les trappes et par l'eau qui s'engouffrait dans les flotteurs par les trappes a fait en sorte que l'avion s'est mis en piqué. La proximité des boutons-poussoirs des écopés et des trappes de largage ainsi que l'absence d'une plaque-couvercle ont augmenté le risque qu'il y ait une erreur de sélection entre le bouton-poussoir des trappes de largage et celui des écopés. La plaque-couvercle n'avait pas été remise en place après l'entretien.
